บริษัท เอ็น.เอส.พลัส เอ็นจิเนียริง จำกัด

## รายงานการตรวจสอบสภาพโครงสร้าง อาคารพาณิชย์ 3 ชั้นครึ่ง

มกราคม 2563

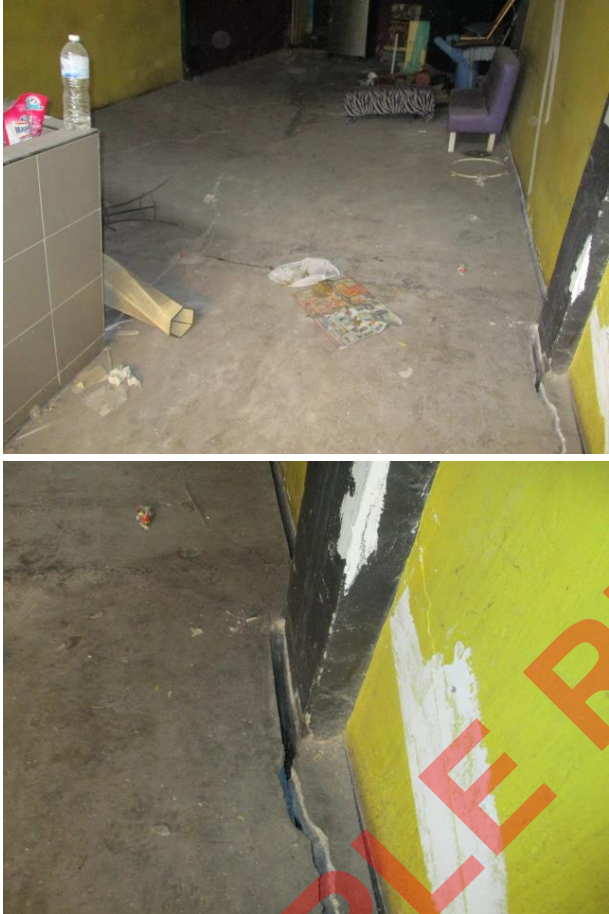
| ภาพแสดงความเสียหาย | รายการความเสียหาย |
|---|---|
| | <p><b>ตำแหน่งที่ 1 พื้น</b></p> <p><b>รายละเอียด</b></p> <p>พื้นทรุด แตก เสียหาย</p> <p><b>ข้อเสนอแนะ</b></p> <p>ควรทำการสกัดพื้นเดิมออก แล้วทำคานรองรับพื้นใหม่</p> |

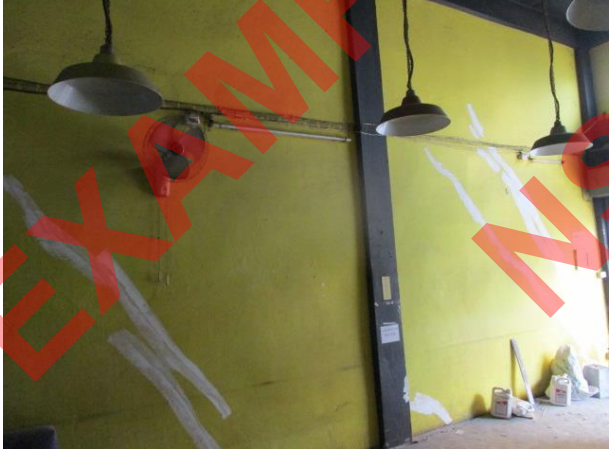
| ภาพแสดงความเสียหาย | รายการความเสียหาย |
|---|---|
| | <p><b>ตำแหน่งที่ 2 ผนัง</b></p> <p><b>รายละเอียด</b></p> <p>ผนังมีรอยร้าวเฉียง เนื่องจากอาคารทรุดตัวไปทางด้านหลัง</p> <p><b>ข้อเสนอแนะ</b></p> <p>ควรทำการแก้ไขโดยการเสริมฐานรากด้วยวิธี Underpinning เพื่อชะลอหรือหยุดการทรุดตัว</p> |

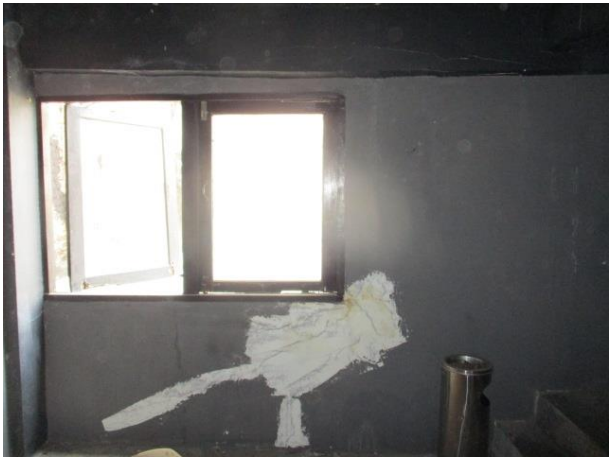
| ภาพแสดงความเสียหาย | รายการความเสียหาย |
|---|---|
| | <p><b>ตำแหน่งที่ 1 ผนัง</b></p> <p><b>รายละเอียด</b></p> <p>ผนังร้าวเฉียง และคานและหน้าต่างไม่ขนานกัน เนื่องจากหน้าต่างมีการปรุปรุใหม่ เนื่องจากอาคารทรุดตัวไปทางด้านขวามือ</p> <p><b>ข้อเสนอแนะ</b></p> <p>ควรทำการแก้ไขโดยการเสริมฐานรากด้วยวิธี Underpinning เพื่อชะลอหรือหยุดการทรุดตัว</p> |

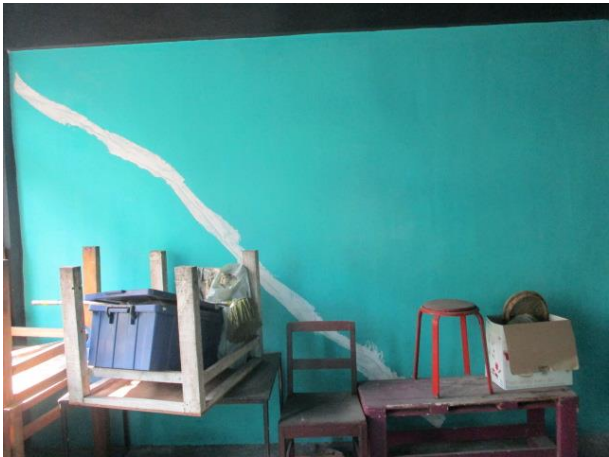
| ภาพแสดงความเสียหาย | รายการความเสียหาย |
|---|---|
| | <p><b>ตำแหน่งที่ 1 ผนัง</b></p> <p><b>รายละเอียด</b></p> <p>ผนังร้าวเฉียง เนื่องจากอาคารผนังส่วนนี้มีการทรุดตัวเอียงไปทางด้านหน้า</p> <p><b>ข้อเสนอแนะ</b></p> <p>ควรทำการแก้ไขโดยการเสริมฐานรากด้วยวิธี Underpinning เพื่อชะลอหรือหยุดการทรุดตัว</p> |

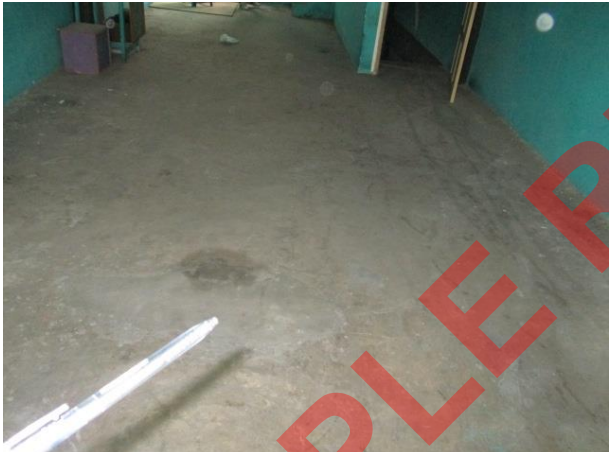
| ภาพแสดงความเสียหาย | รายการความเสียหาย |
|---|---|
| | <p><b>ตำแหน่งที่ 2 พื้น</b></p> <p><b>รายละเอียด</b></p> <p>พื้นแอ่นตัว มีรอยร้าว</p> <p><b>ข้อเสนอแนะ</b></p> <p>ควรทำการแก้ไข โดยการสกัดรื้อพื้นเดิมออก แล้วทำการติดตั้งพื้นคอนกรีตใหม่</p> |

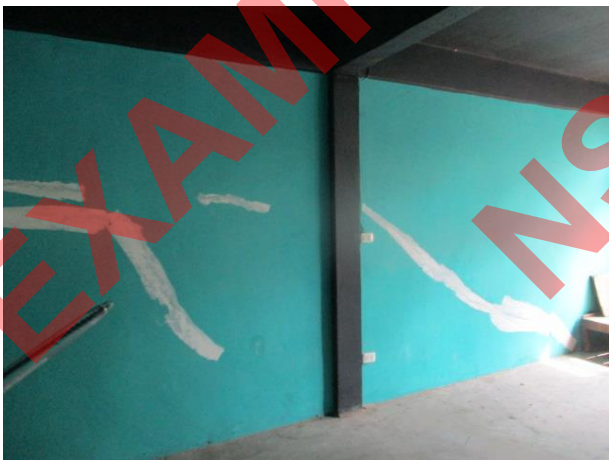
| ภาพแสดงความเสียหาย | รายการความเสียหาย |
|---|---|
| | <p><b>ตำแหน่งที่ 3 ผนัง</b></p> <p><b>รายละเอียด</b></p> <p>ผนังร้าวเฉียง เนื่องจากอาคารผนังส่วนนี้มีการทรุดตัวเอียงไปทางด้านหลัง</p> <p><b>ข้อเสนอแนะ</b></p> <p>ควรทำการแก้ไขโดยการเสริมฐานรากด้วยวิธี Underpinning เพื่อชะลอหรือหยุดการทรุดตัว</p> |

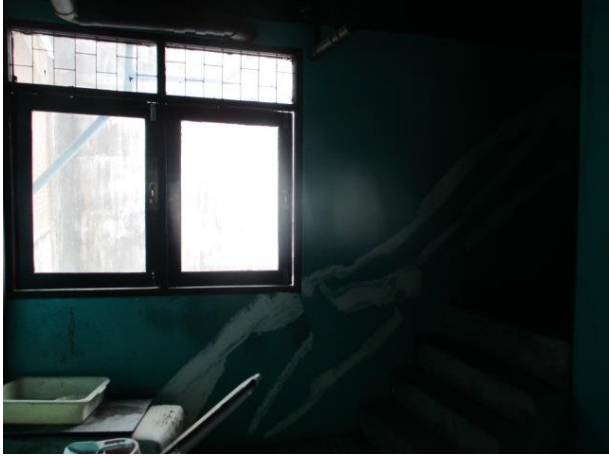
| ภาพแสดงความเสียหาย | รายการความเสียหาย |
|---|---|
| | <p><b>ตำแหน่งที่ 4 ผนัง</b></p> <p><b>รายละเอียด</b></p> <p>ผนังร้าวเฉียง เนื่องจากอาคารผนังส่วนนี้มีการทรุดตัวเอียงไปทางด้านขวามือ</p> <p><b>ข้อเสนอแนะ</b></p> <p>ควรทำการแก้ไขโดยการเสริมฐานรากด้วยวิธี Underpinning เพื่อชะลอหรือหยุดการทรุดตัว</p> |

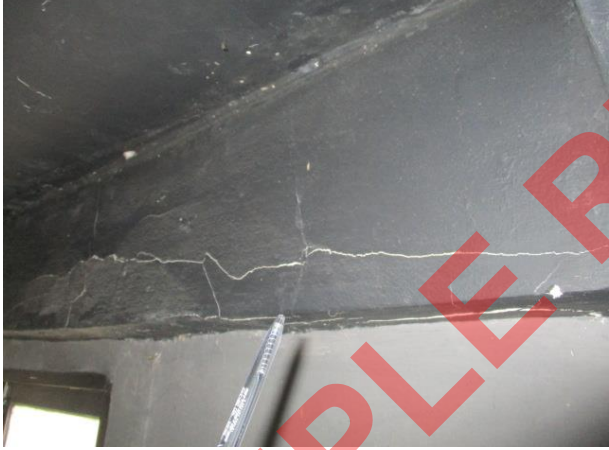
| ภาพแสดงความเสียหาย | รายการความเสียหาย |
|---|---|
| | <p><b>ตำแหน่งที่ 5 คาน</b></p> <p><b>รายละเอียด</b></p> <p>คานแตกร้าว เนื่องจากเหล็กเสริมในคานเป็นสนิม</p> <p><b>ข้อเสนอแนะ</b></p> <p>ควรทำการสกัดคอนกรีตที่เสียหายออก จนเจอเหล็กสภาพดี และทำการขัดสนิมออก หากหน้าตัดเหล็กลดลงมากกว่า 20% ควรทำการเสริมเหล็ก และทาน้ำยาเคลือบกันสนิม และใช้ปูนซ่อมโครงสร้างซ่อมแซมให้เรียบร้อย</p> |

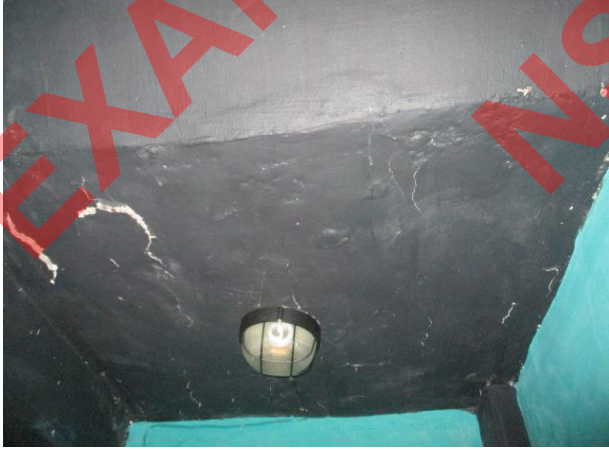
| ภาพแสดงความเสียหาย | รายการความเสียหาย |
|---|---|
| | <p><b>ตำแหน่งที่ 6 ท้องพื้นชานพักบันได</b></p> <p><b>รายละเอียด</b></p> <p>ท้องพื้นร้าวร่อน เนื่องจากเหล็กเสริมในคานเป็นสนิม</p> <p><b>ข้อเสนอแนะ</b></p> <p>ควรทำการสกัดคอนกรีตที่เสียหายออก จนเจอเหล็กสภาพดี และทำการขัดสนิมออก หากหน้าตัดเหล็กลดลงมากกว่า 20% ควรทำการเสริมเหล็ก และทาน้ำยาเคลือบกันสนิม และใช้ปูนซ่อมโครงสร้างซ่อมแซมให้เรียบร้อย</p> |

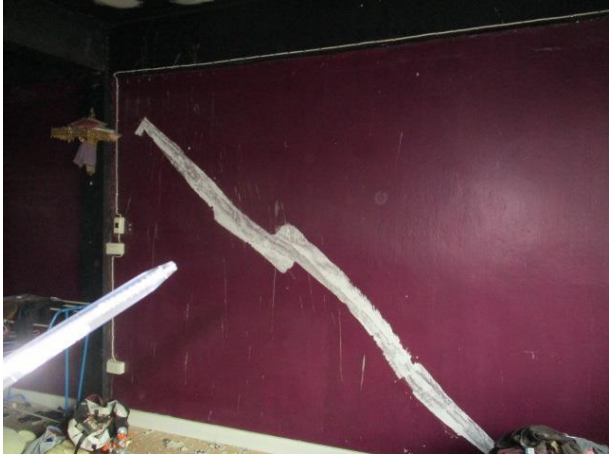
| ภาพแสดงความเสียหาย | รายการความเสียหาย |
|---|---|
| | <p><b>ตำแหน่งที่ 1 ผนัง</b></p> <p><b>รายละเอียด</b></p> <p>ผนังร้าวเฉียง เนื่องจากอาคารผนังส่วนนี้มีการทรุดตัวเอียงไปทางด้านหลัง</p> <p><b>ข้อเสนอแนะ</b></p> <p>ควรทำการแก้ไขโดยการเสริมฐานรากด้วยวิธี Underpinning เพื่อชะลอหรือหยุดการทรุดตัว</p> |

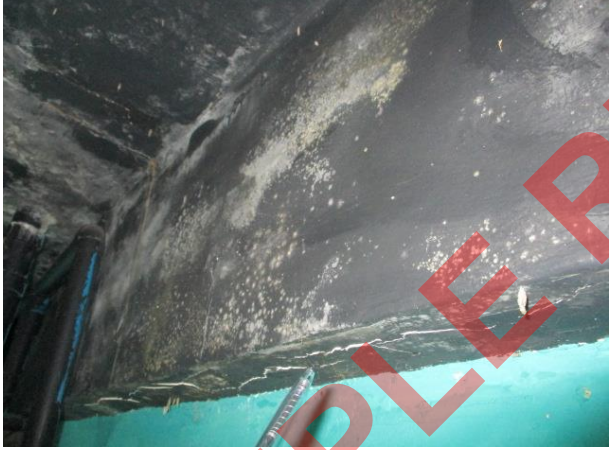
| ภาพแสดงความเสียหาย | รายการความเสียหาย |
|---|---|
| | <p><b>ตำแหน่งที่ 2 คาน</b></p> <p><b>รายละเอียด</b></p> <p>คานแตกร้าว เนื่องจากเหล็กเสริมในคานเป็นสนิม</p> <p><b>ข้อเสนอแนะ</b></p> <p>ควรทำการสกัดคอนกรีตที่เสียหายออก จนเจอเหล็กสภาพดี และทำการขัดสนิมออก หากหน้าตัดเหล็กลดลงมากกว่า 20% ควรทำการเสริมเหล็ก และทาน้ำยาเคลือบกันสนิม และใช้ปูนซ่อมโครงสร้างซ่อมแซมให้เรียบร้อย</p> |

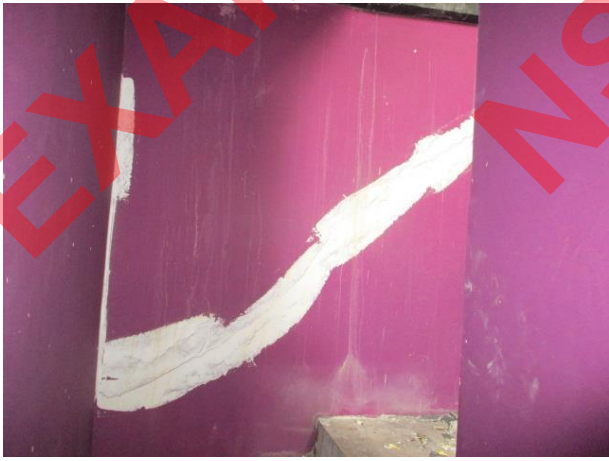
| ภาพแสดงความเสียหาย | รายการความเสียหาย |
|---|---|
| | <p><b>ตำแหน่งที่ 4 ผนัง</b></p> <p><b>รายละเอียด</b></p> <p>ผนังร้าวเฉียง เนื่องจากอาคารผนังส่วนนี้มีการทรุดตัวเอียงไปทางด้านขวามือ</p> <p><b>ข้อเสนอแนะ</b></p> <p>ควรทำการแก้ไขโดยการเสริมฐานรากด้วยวิธี Underpinning เพื่อชะลอหรือหยุดการทรุดตัว</p> |

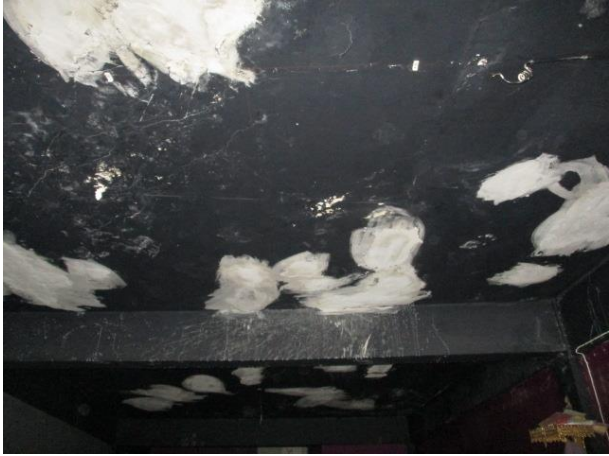
| ภาพแสดงความเสียหาย | รายการความเสียหาย |
|---|---|
| | <p><b>ตำแหน่งที่ 1 ท้องพื้นคาดฟ้า</b></p> <p><b>รายละเอียด</b></p> <p>ท้องพื้นคาดฟ้ามีการซ่อม เนื่องจากคอนกรีตหลุด ร่อน เหล็กเสริมเป็นสนิมทั้งชั้น</p> <p><b>ข้อเสนอแนะ</b></p> <p>ควรทำการสกัดคอนกรีตที่เสียหายออก จนเจอ เหล็กสภาพดี และทำการขัดสนิมออก หากหน้าตัด เหล็กลดลงมากกว่า 20% ควรทำการเสริมเหล็ก และ ทาน้ำยาเคลือบกันสนิม และใช้ปูนซ่อมโครงสร้าง ซ่อมแซมให้เรียบร้อย</p> |

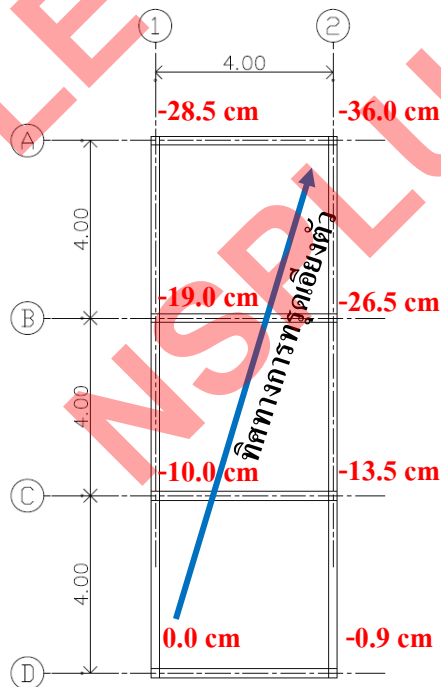
แบบแปลนแสดงค่าระดับการทรุดตัว

จากการตรวจสอบพบว่าระดับพื้นภายในอาคารหลัก มีการเอียงตัวมาทางหน้าหลังอาคาร และด้านขวามือ (หันหน้าเข้าอาคาร) โดยระนาบการทรุดตัวมากที่สุดบริเวณมุมด้านหลัง มีค่า -36.0 เซนติเมตร

ดังนั้น เสนอแนะให้ทำการแก้ไขโครงสร้างอาคาร โดยทำการเสริมฐานรากอาคารด้วยวิธี Underpinning เพื่อชะลอหรือหยุดการทรุดตัว และซ่อมแซมโครงสร้างที่เสื่อมสภาพ ให้อยู่ในสภาพปกติ
