**N.S. PLUS ENGINEERING CO.,LTD.**

## รายงานการตรวจสอบสภาพบ้านมือสอง

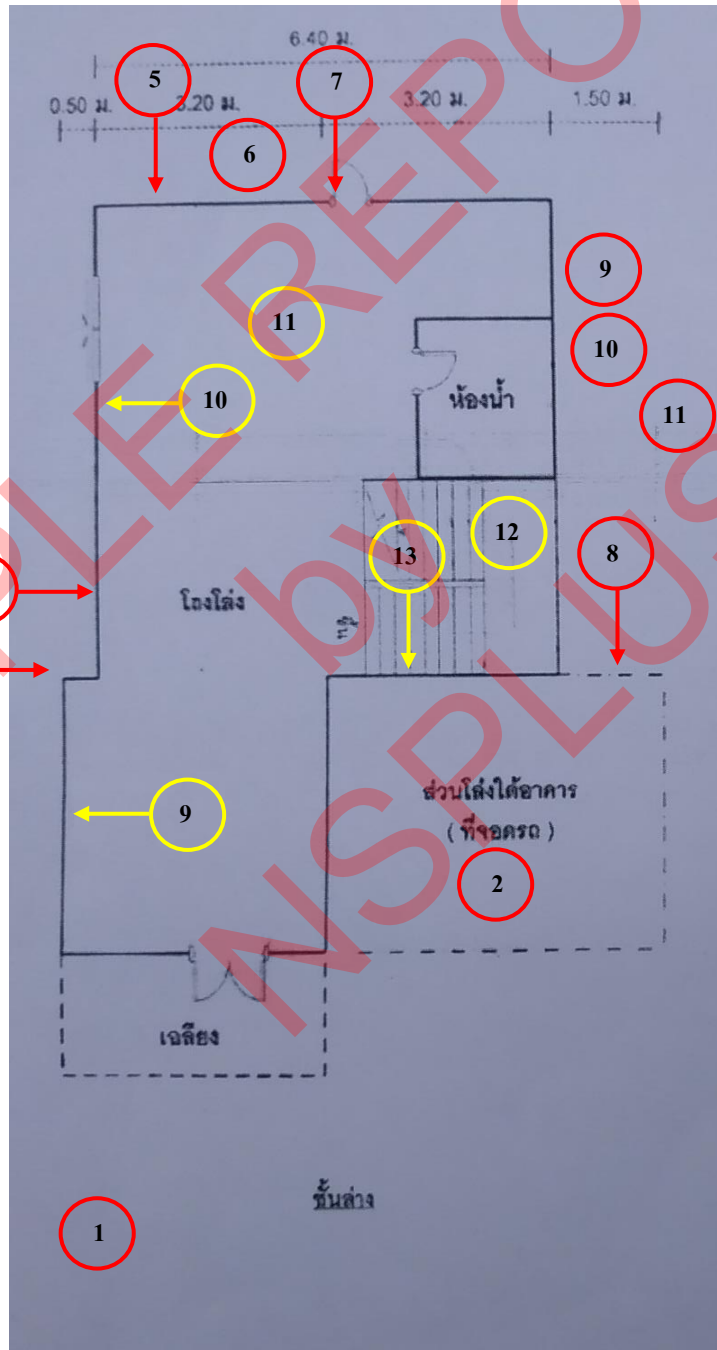
แบบแปลนแสดงความเสียหายของอาคาร ชั้น 1

ภาพแสดงความเสียหาย	รายการความเสียหาย
	<p><b>ตำแหน่งที่ 1</b> รั้วหน้าบ้านทรุดเอียง</p> <p><b>รายละเอียด</b> รั้วหน้าบ้านทรุดเอียง เกิดจากการทรุดตัวของฐานรากที่รองรับรั้วหน้าบ้าน</p> <p><b>ข้อเสนอแนะ</b> ควรติดตามการทรุดตัวของรั้วหน้าบ้าน หากการทรุดเพิ่มขึ้น ควรซ่อมแซม</p>
	<p><b>ตำแหน่งที่ 2</b> พื้น Stamped Concrete มีรอยร้าว</p> <p><b>รายละเอียด</b> พื้น Stamped Concrete มีรอยร้าว เกิดจากการยืดขยายตัวของวัสดุ และพื้นบางส่วนไม่มีโครงสร้างรองรับ</p> <p><b>ข้อเสนอแนะ</b> ควรติดตามรอยร้าว ในส่วนพื้นที่ไม่มีโครงสร้างรองรับมีโอกาสทรุดตัว และ ต่างระดับกับพื้นที่มีโครงสร้างรองรับภายในตัวบ้าน</p>
	<p><b>ตำแหน่งที่ 3</b> ท่อระบายอากาศมีฝ้า(ชันโรง)</p> <p><b>รายละเอียด</b> ท่อระบายอากาศมีฝ้า(ชันโรง) ทำรังอยู่ในท่อ</p> <p><b>ข้อเสนอแนะ</b> ควรทำความสะอาดท่อระบายอากาศใหม่</p>

ภาพแสดงความเสียหาย	รายการความเสียหาย
 	<p><b>ตำแหน่งที่ 4</b> ผนังด้านซ้าย ไม่เรียบ มุมหน้าต่าง มีรอยร้าวเฉียง และรอยร้าวลายงา</p> <p><b>รายละเอียด</b> ผนังด้านซ้าย ไม่เรียบ มุมหน้าต่าง มีรอยร้าวเฉียง และรอยร้าวลายงา</p> <p><b>ข้อเสนอแนะ</b> ควรซ่อมแซมรอยร้าวและฉาบผนังใหม่โดยใช้วัสดุที่ทนทานต่อการขีดข่วน หรือใช้ปูนตักแต่งผิวบางอุดร่องรอยร้าว ชัดผิวแล้ว ทาสีผนังใหม่</p>
 	<p><b>ตำแหน่งที่ 5</b> มี Block ปรอท ด้านหลังบ้าน</p> <p><b>รายละเอียด</b> มีท่อน้ำยาอยู่ใน Block ปรอทด้านหลังบ้าน</p> <p><b>ข้อเสนอแนะ</b> ควรตรวจสอบท่อน้ำยา และฉีดน้ำยาสมำเสมอ</p>
 	<p><b>ตำแหน่งที่ 6</b> ด้านหลังบ้านมีการต่อเติม</p> <p><b>รายละเอียด</b> ด้านหลังบ้านมีการต่อเติม</p> <p><b>ข้อเสนอแนะ</b> พื้นหลังบ้านไม่มีโครงสร้างรองรับ จึงมีโอกาสทรุดตัวได้</p>

ภาพแสดงความเสียหาย	รายการความเสียหาย
 	<p><b>ตำแหน่งที่ 7</b> มีคราบปลวกหลังบ้าน บริเวณประตูครัว</p> <p><b>รายละเอียด</b></p> <p>มีคราบปลวกหลังบ้าน บริเวณประตูครัว</p> <p><b>ข้อเสนอแนะ</b></p> <p>ควรรีดย้ำยา และ ทำความสะอาดคราบปลวก</p>
 	<p><b>ตำแหน่งที่ 8</b> ขอบเสารั้วรอยต่อ</p> <p><b>รายละเอียด</b></p> <p>ขอบเสารั้วรอยต่อ เกิดจากยึดขยายตัวของวัสดุ</p> <p><b>ข้อเสนอแนะ</b></p> <p>ควรปิดรอยรั้วด้วยวัสดุที่ยึดหยุ่น</p>
 	<p><b>ตำแหน่งที่ 9</b> มีคราบน้ำขอบหน้าต่าง</p> <p><b>รายละเอียด</b></p> <p>มีคราบน้ำขอบหน้าต่าง</p> <p><b>ข้อเสนอแนะ</b></p> <p>ควรแก้ไขรอยต่อวงกบ เก็บซิลิโคนรอบวงกบ ภายนอกใหม่ เพื่อป้องกันน้ำซึมเข้ามาตามขอบวงกบ</p>

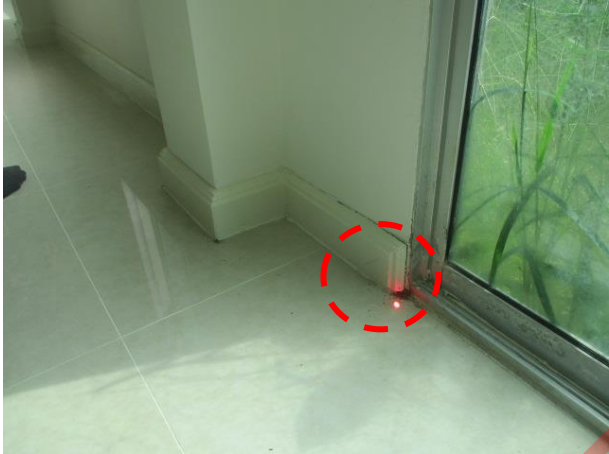
<p>ตำแหน่งที่ 10 ปลวกขึ้นบัวพื้นรอบบ้าน</p> <p>รายละเอียด ปลวกขึ้นบัวพื้นรอบบ้าน</p> <p>ข้อเสนอแนะ ควรรื้อบัวพื้นที่เสียหายออก ทำความสะอาด และ ติดต่อผู้เชี่ยวชาญด้านการกำจัดปลวกเข้ามาแก้ไข</p>

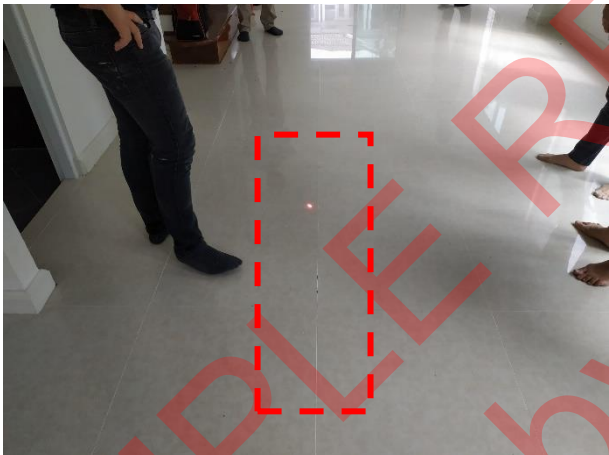
<p>ตำแหน่งที่ 11 พื้นกระเบื้องโค้ง ไม่เรียบ</p> <p>รายละเอียด พื้นกระเบื้องโค้ง ไม่เรียบ</p> <p>ข้อเสนอแนะ ควรแก้ไขพื้นกระเบื้องใหม่</p>

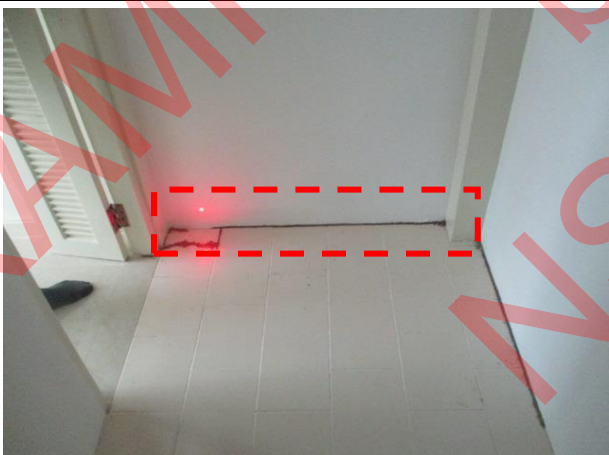
<p>ตำแหน่งที่ 12 มีคราบปลวกในห้องเก็บของ</p> <p>รายละเอียด มีคราบปลวกในห้องเก็บของ</p> <p>ข้อเสนอแนะ ควรติดต่อผู้เชี่ยวชาญด้านการกำจัดปลวกเข้ามา แก้ไข</p>

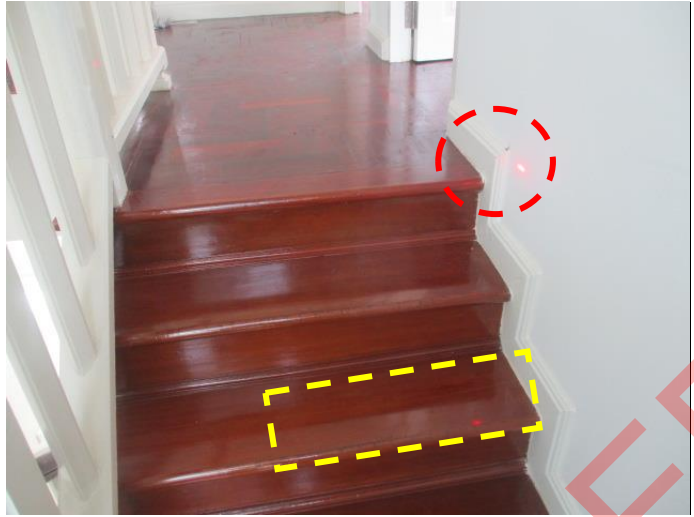
<p>ตำแหน่งที่ 13 บั๊บบัน ไคมีคราบปลวก และลูกนอนบันไดแตก</p> <p>รายละเอียด</p> <p>บั๊บบัน ไคมีคราบปลวก และลูกนอนบันไดแตก</p> <p>ข้อเสนอแนะ</p> <p>รื้อบั๊บบันพื้นที่เสียหายออก ทำความสะอาด และติดต่อผู้เชี่ยวชาญด้านการกำจัดปลวกเข้ามาแก้ไข ส่วนลูกนอนบันไดแตก ควรเปลี่ยนลูกนอนใหม่เพื่อความปลอดภัย</p>

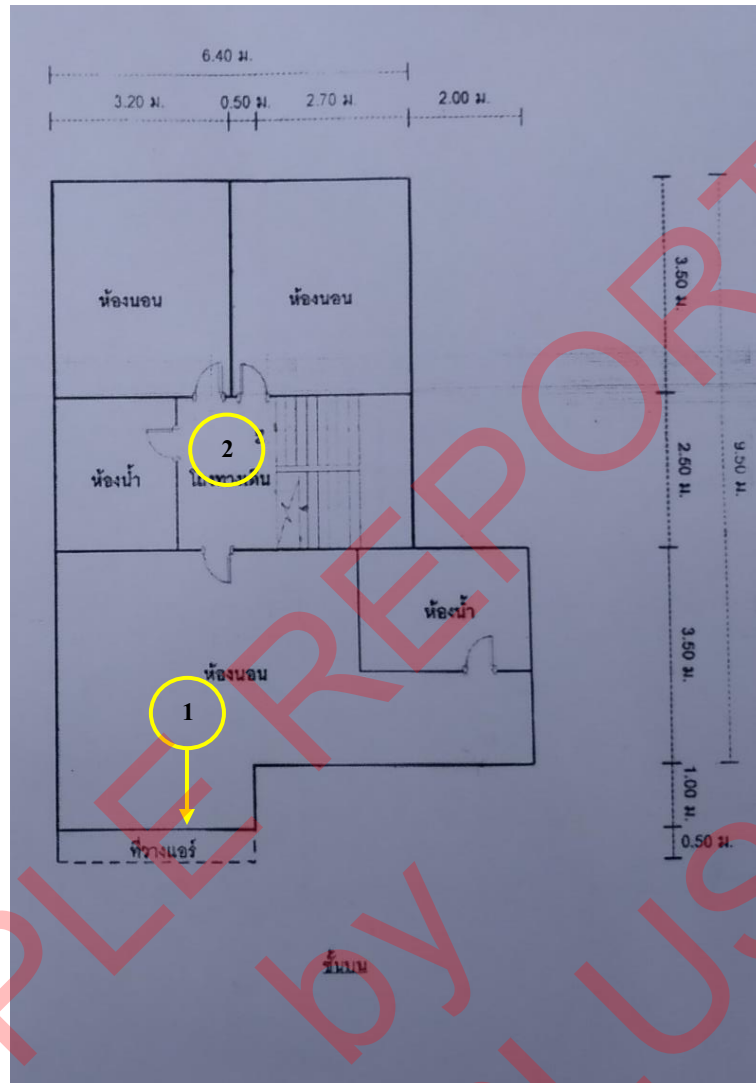
แบบแปลนแสดงความเสียหายของอาคาร ชั้น 2

ภาพแสดงความเสียหาย	รายการความเสียหาย
 	<p>ตำแหน่งที่ 1 มีคราบน้ำขอบหน้าต่าง รายละเอียด มีคราบน้ำขอบหน้าต่าง ข้อเสนอแนะ ควรแก้ไขรอยต่อวงกบ เก็บซึลิกอนรอบวงกบ ภายนอกใหม่ เพื่อป้องกันน้ำซึมเข้ามาตามขอบวงกบ</p>
 	<p>ตำแหน่งที่ 2 ปลวกขึ้นบัวพื้นชั้น 2 ทุกห้อง รายละเอียด ปลวกขึ้นบัวพื้นชั้น 2 ทุกห้อง ข้อเสนอแนะ ควรรื้อบัวพื้นที่เสียหายออก ทำความสะอาด และ ติดต่อผู้เชี่ยวชาญด้านการกำจัดปลวกเข้ามาแก้ไข</p>

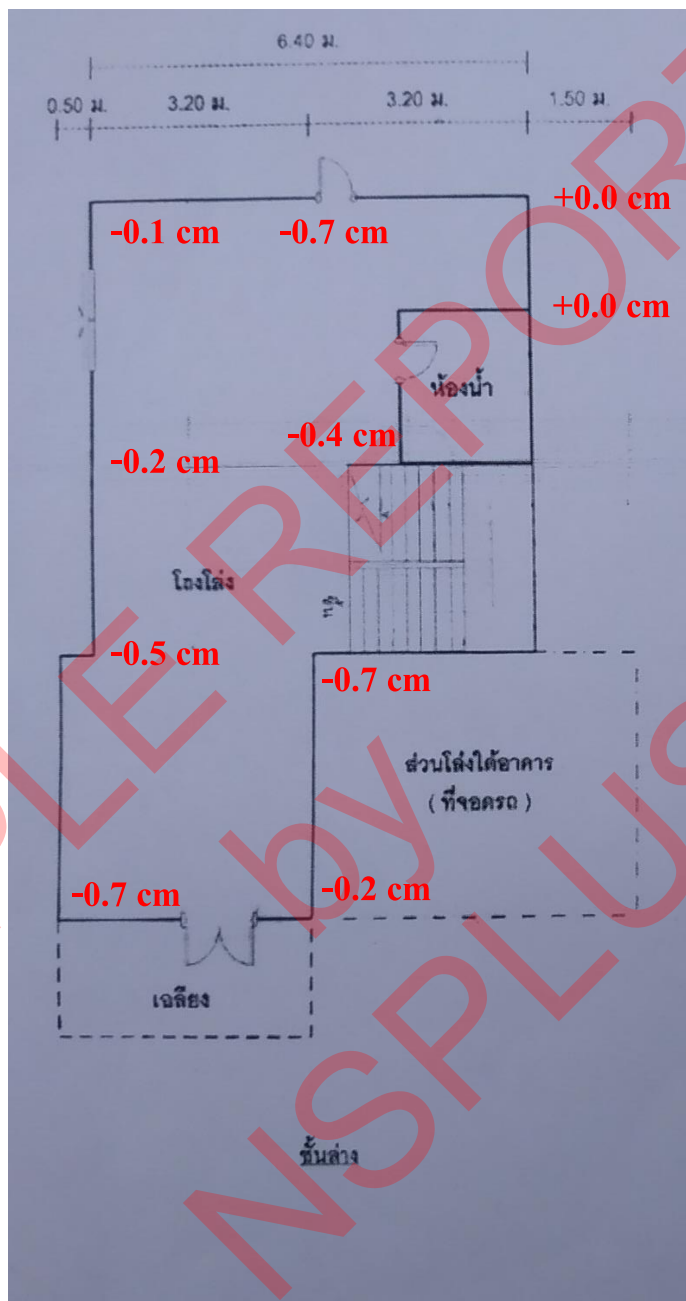
แบบแปลนแสดงค่าระดับการทรุดตัว

จากการตรวจสอบระดับของพื้นบ้านอยู่ในเกณฑ์ปกติ ไม่พบว่าบ้านมีการเอียงตัว ระดับที่แตกต่างกันอาจเกิดจากการปูพื้นกระเบื้อง ซึ่งเกิดขึ้นได้ในงานก่อสร้าง ค่าการวัดระดับมากที่สุดอยู่ที่ -0.7 Cm. ซึ่งอยู่ในเกณฑ์ปกติ

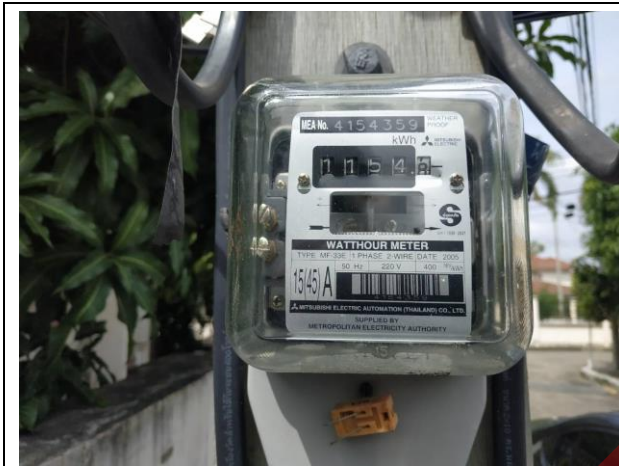
Pic:1 สภาพมิเตอร์ไฟ ขนาด 15/45A

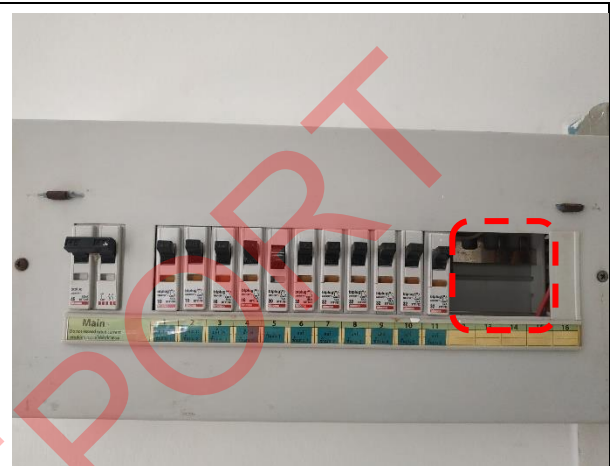
Pic:2 ตรวจสอบตู้ไฟฟ้าแล้ว พบว่ามีการช่องเปิดที่ฝาครอบตู้เบรกเกอร์ ควรปิดช่องเปิดให้เรียบร้อย

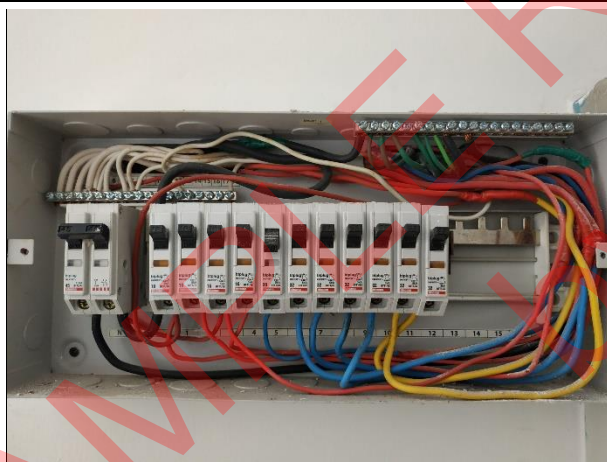
Pic:3 ควรตรวจสอบสายกราวด์ ปลั๊กไฟ และติดตั้งเบรกเกอร์ตัดไฟรั่ว ในตู้เบรกเกอร์

1. ตรวจเช็คสายไฟฟ้าที่ควบคุมแต่ละอุปกรณ์ใหม่ทั้งหมด ไม่มีสายไฟฟ้าสำหรับเครื่องทำน้ำอุ่นติดตั้งแสดงที่ตู้เบรกเกอร์
2. ควรติดตั้งเบรกเกอร์ตัดไฟรั่ว (Residual Current Device) ในตู้ควบคุมไฟฟ้า (Consumer Unit) เพื่อป้องกันอันตรายจากการใช้เครื่องใช้ไฟฟ้าที่มีไฟรั่ว ในวงจรที่มีความเสี่ยง ตามมาตรฐานการไฟฟ้า ประเทศไทย พ.ศ.2556 กำหนดไว้ เช่น เตารีดชั้น 1, เตารีดบริเวณครัว, วงจรไฟฟ้าสำหรับภายนอกอาคารและเครื่องทำน้ำอุ่น
