N.S. PLUS ENGINEERING CO., LTD.

รายงานการตรวจสอบสภาพบ้านมือสอง

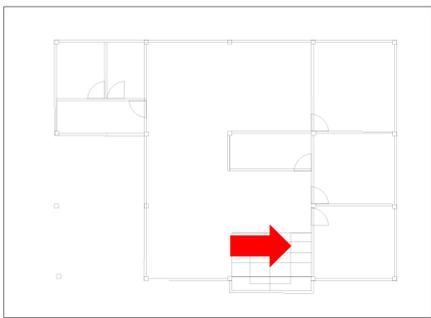
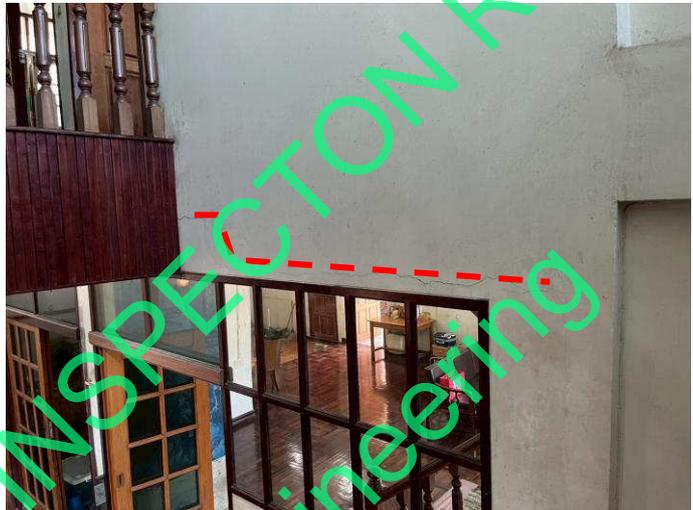
1. ผนังร้าวแนวนอน

สาเหตุ : เกิดจากการยึดขยายตัวของวัสดุ

ข้อเสนอแนะ : ควรทำการซ่อมแซมโดยการกรีดซ่อมรอยร้าว และฉาบเก็บรอยร้าวให้เรียบร้อย

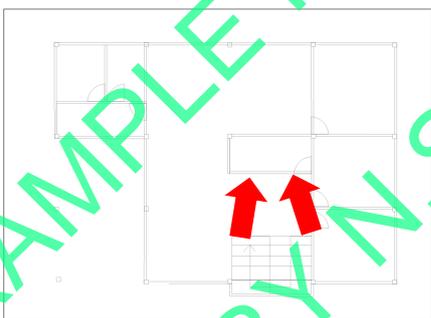
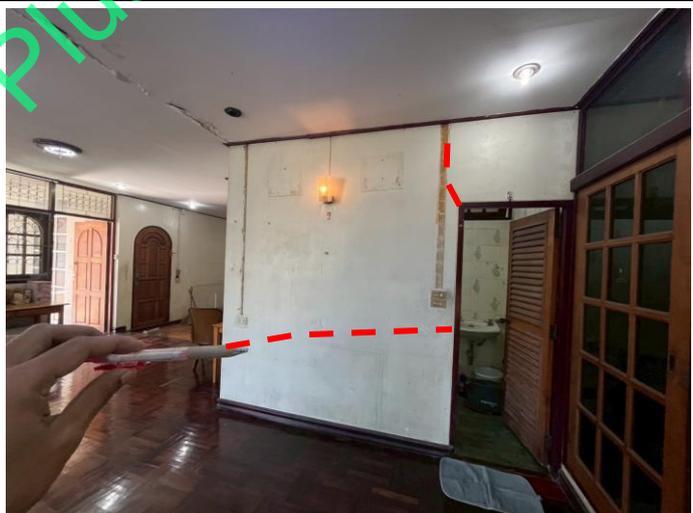
2. ผนังร้าวแนวนอน และร้าวมุมวงกบ

สาเหตุ : เกิดจากการยึดขยายตัวของวัสดุ

ข้อเสนอแนะ : ควรทำการซ่อมแซมโดยการกรีดซ่อมรอยร้าว และฉาบเก็บรอยร้าวให้เรียบร้อย

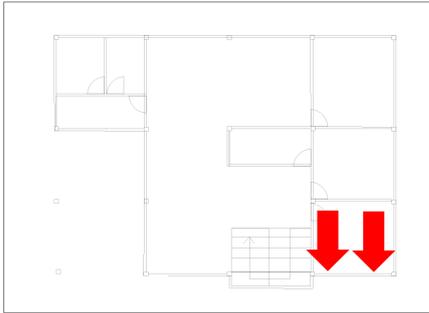
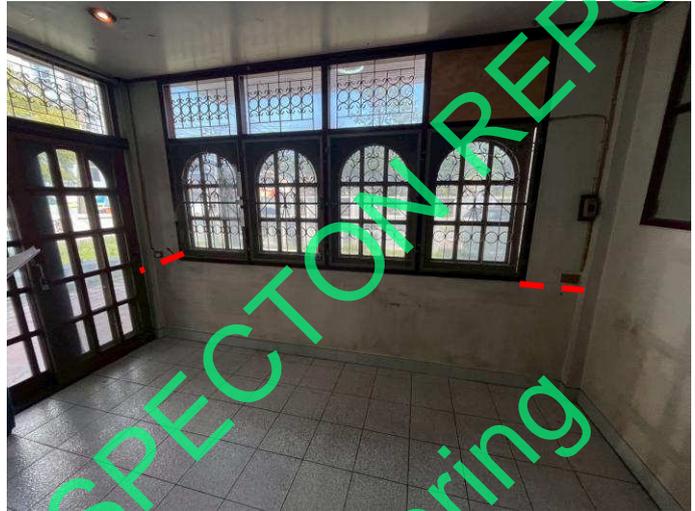
3. ผนังร้าวมุมหน้าต่าง

สาเหตุ : เกิดจากการยึดขยายตัวของวัสดุ

ข้อเสนอแนะ : ควรทำการซ่อมแซมโดยการกรีดซ่อมรอยร้าว และฉาบเก็บรอยร้าวให้เรียบร้อย

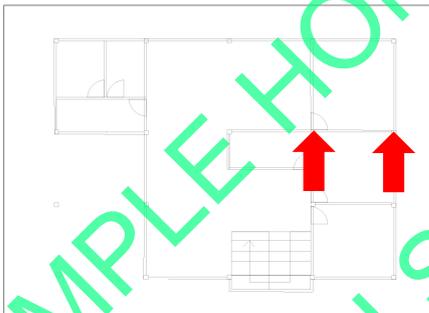
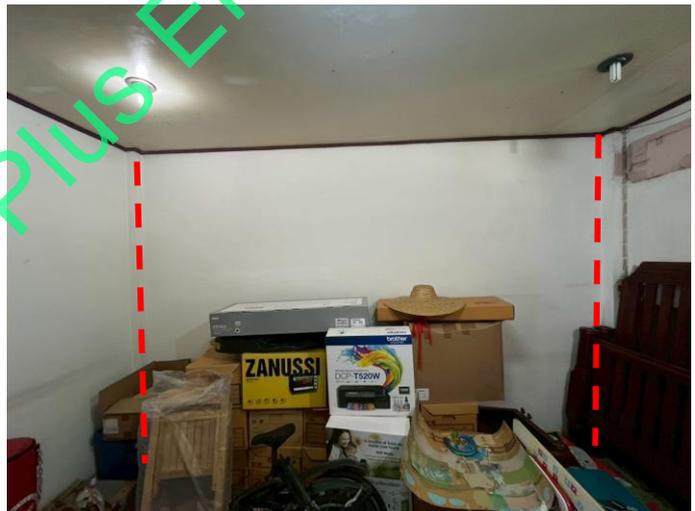
4. ผนังร้าวรอยต่อผนังเสา

สาเหตุ : เกิดจากการยึดขยายตัวของวัสดุ

ข้อเสนอแนะ : ควรทำการซ่อมแซมโดยการกรีดซ่อมรอยร้าว และฉาบเก็บรอยร้าวให้เรียบร้อย

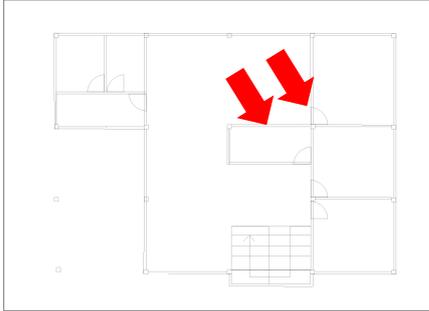
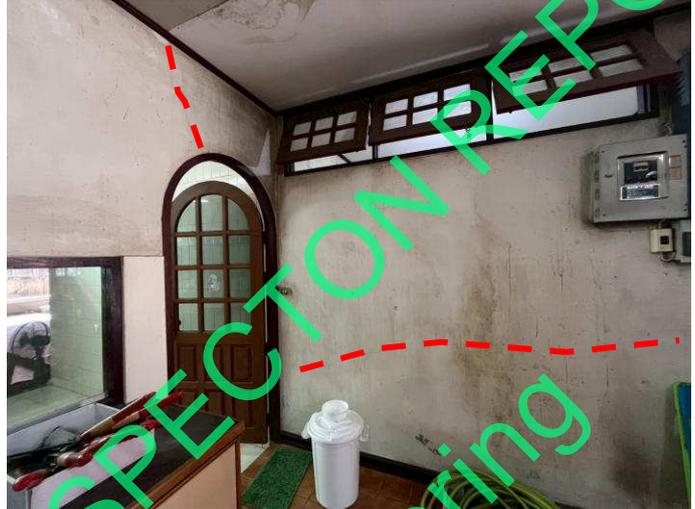
5. ผนังร้าวเฉียง

สาเหตุ : เกิดจากการยึดขยายตัวของวัสดุ

ข้อเสนอแนะ : ควรทำการซ่อมแซมโดยการกรีดซ่อมรอยร้าว และฉาบเก็บรอยร้าวให้เรียบร้อย

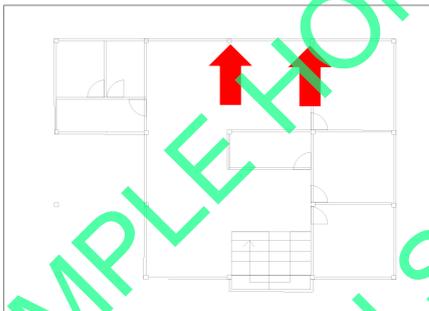
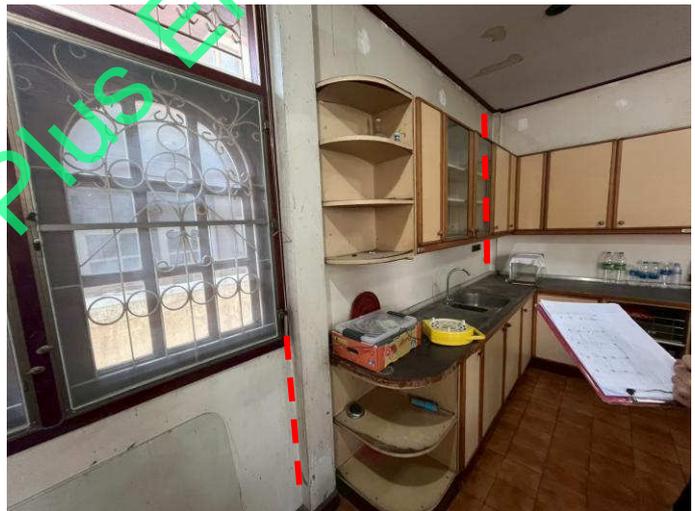
6. ผนังร้าวรอยต่อผนังเสา

สาเหตุ : เกิดจากการยึดขยายตัวของวัสดุ

ข้อเสนอแนะ : ควรทำการซ่อมแซมโดยการกรีดซ่อมรอยร้าว และฉาบเก็บรอยร้าวให้เรียบร้อย

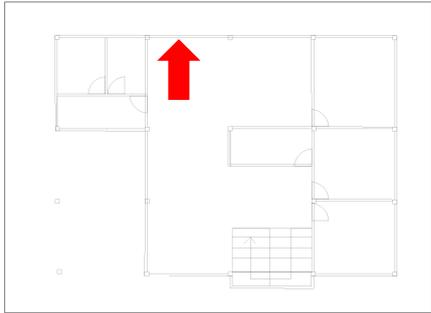
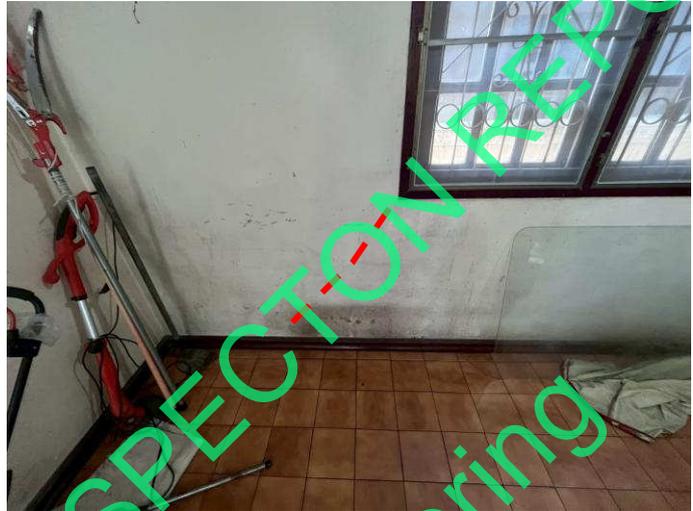
7. ผนังร้าวเฉียง

สาเหตุ : เกิดจากการยึดขยายตัวของวัสดุ

ข้อเสนอแนะ : ควรทำการซ่อมแซมโดยการกรีดซ่อมรอยร้าว และฉาบเก็บรอยร้าวให้เรียบร้อย

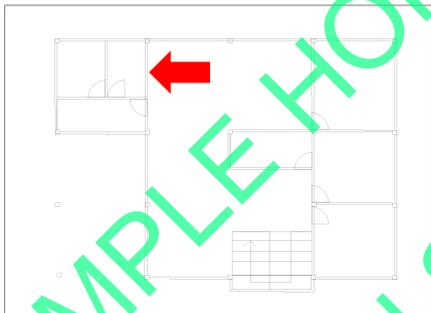
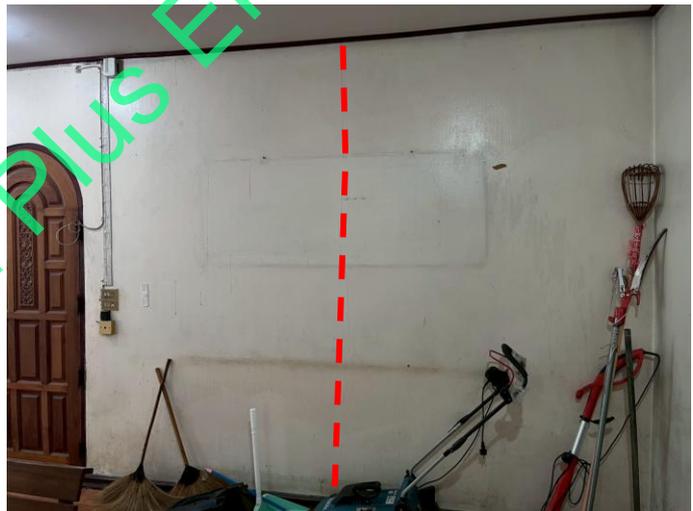
8. ผนังร้าวตั้ง

สาเหตุ : เกิดจากการยึดขยายตัวของวัสดุ

ข้อเสนอแนะ : ควรทำการซ่อมแซมโดยการกรีดซ่อมรอยร้าว และฉาบเก็บรอยร้าวให้เรียบร้อย

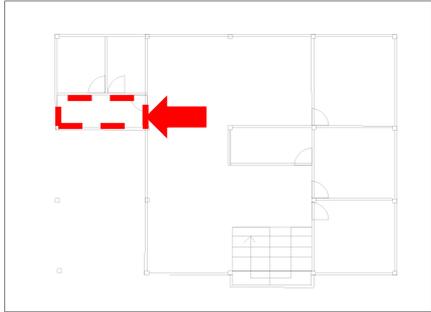
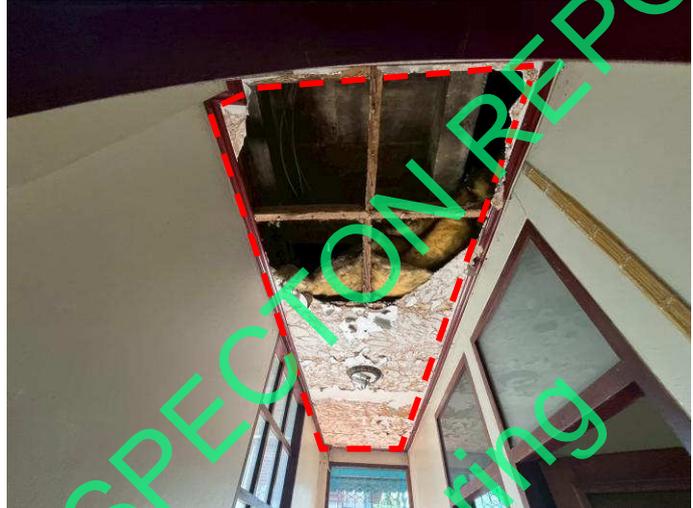
9. ฝ้าเพดานผุ พัง

สาเหตุเกิดจาก : การเสื่อมสภาพของวัสดุ

ข้อเสนอแนะ : ควรทำการเปลี่ยนฝ้าใหม่

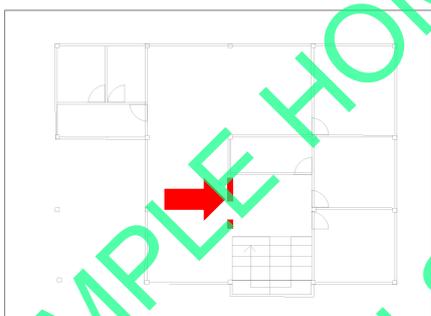
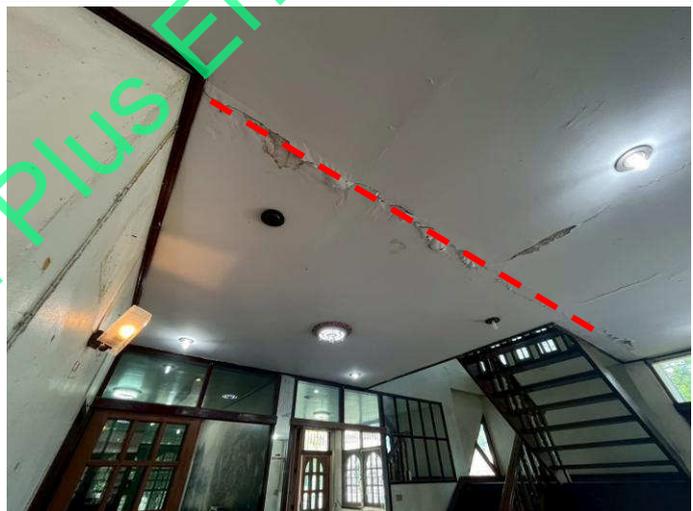
10. ฝ้าเพดานผุ พัง

สาเหตุเกิดจาก : การเสื่อมสภาพของวัสดุ

ข้อเสนอแนะ : ควรทำการเปลี่ยนฝ้าใหม่

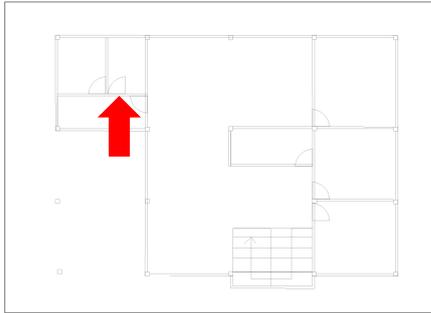
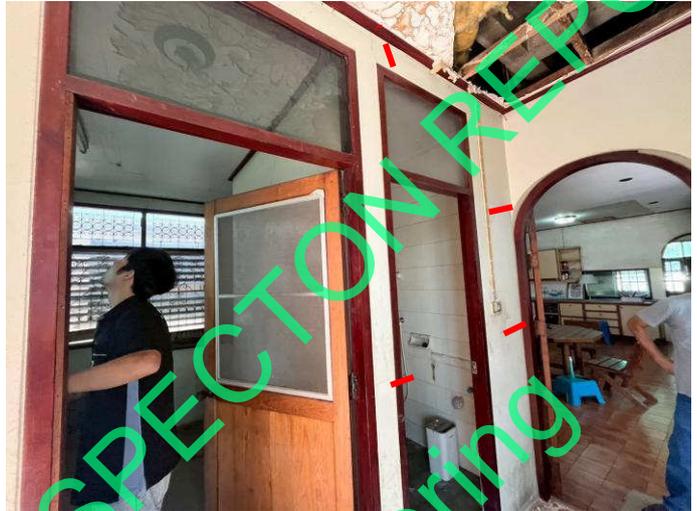
11. ผนังร้าวเฉียง

สาเหตุ : เกิดจากการยึดขยายตัวของวัสดุ

ข้อเสนอแนะ : ควรทำการซ่อมแซมโดยการกรีดซ่อมรอยร้าว และฉาบเก็บรอยร้าวให้เรียบร้อย

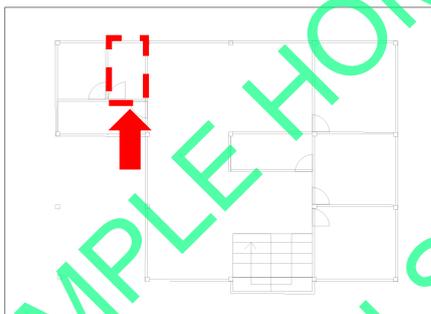
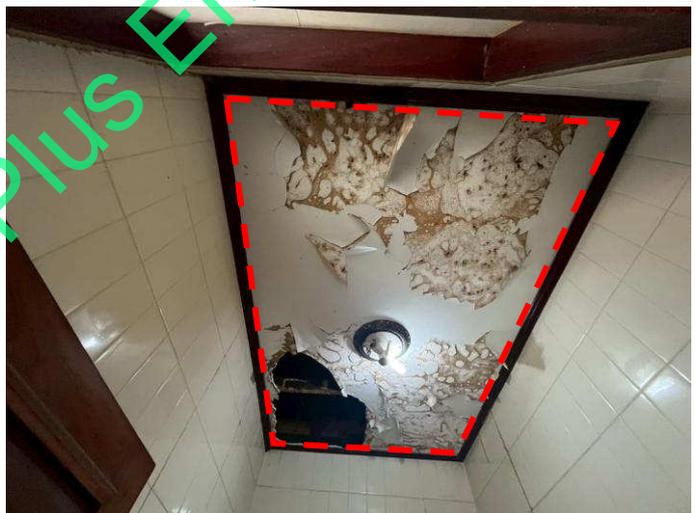
12. ฝ้าเพดานผุพัง

สาเหตุเกิดจาก : การเสื่อมสภาพของวัสดุ

ข้อเสนอแนะ : ควรทำการเปลี่ยนฝ้าใหม่

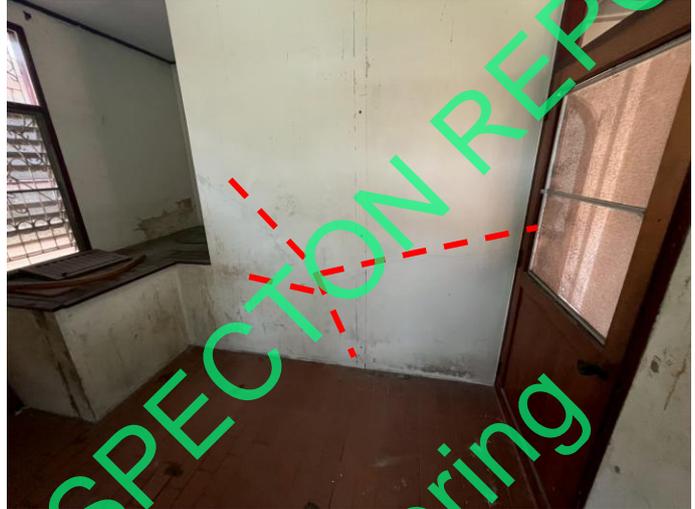
13. ผนังร้าวเฉียง

สาเหตุ : เกิดจากการยึดขยายตัวของวัสดุ

ข้อเสนอแนะ : ควรทำการซ่อมแซมโดยการกรีดซ่อมรอยร้าว และฉาบเก็บรอยร้าวให้เรียบร้อย

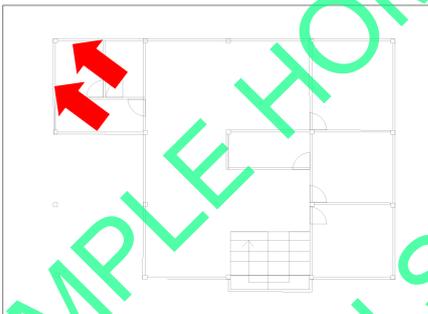
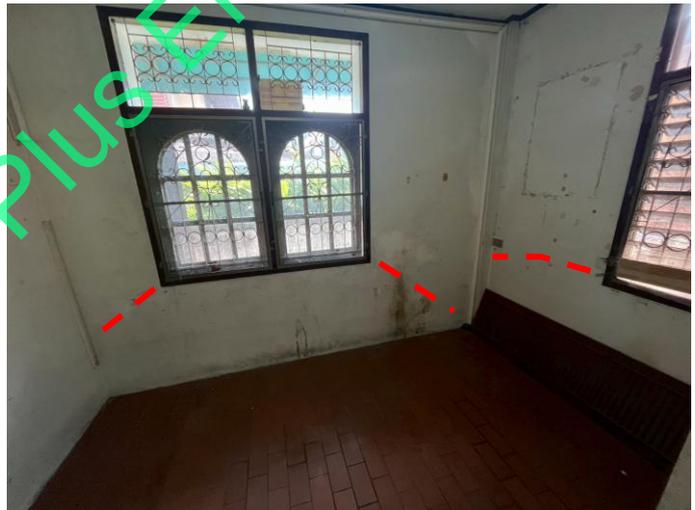
14. ผนังร้าวมุมหน้าต่าง

สาเหตุเกิดจาก : การยึดขยายตัวของวัสดุ

ข้อเสนอแนะ : ควรทำการซ่อมแซมโดยการกรีดซ่อมรอยร้าว และฉาบเก็บรอยร้าวให้เรียบร้อย

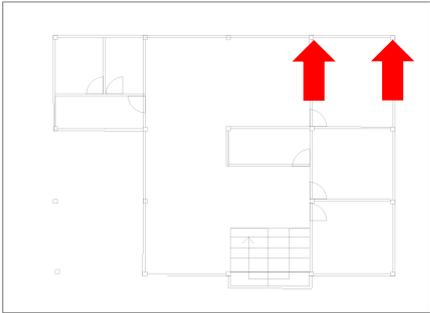
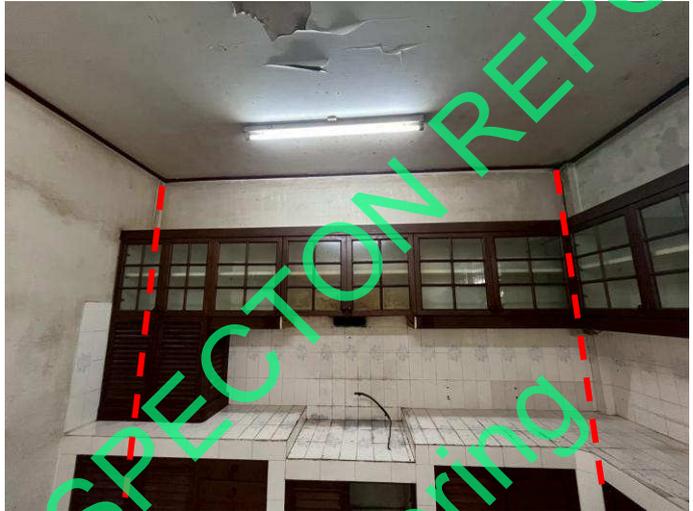
15. ผนังร้าวรอยต่อผนังเสา

สาเหตุ : เกิดจากการยึดขยายตัวของวัสดุ

ข้อเสนอแนะ : ควรทำการซ่อมแซมโดยการกรีดซ่อมรอยร้าว และฉาบเก็บรอยร้าวให้เรียบร้อย

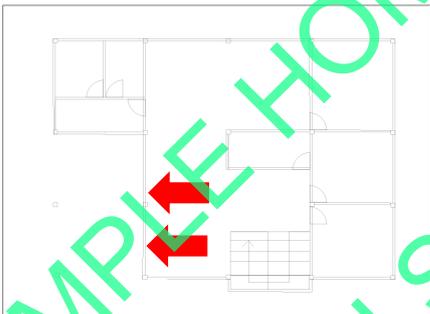
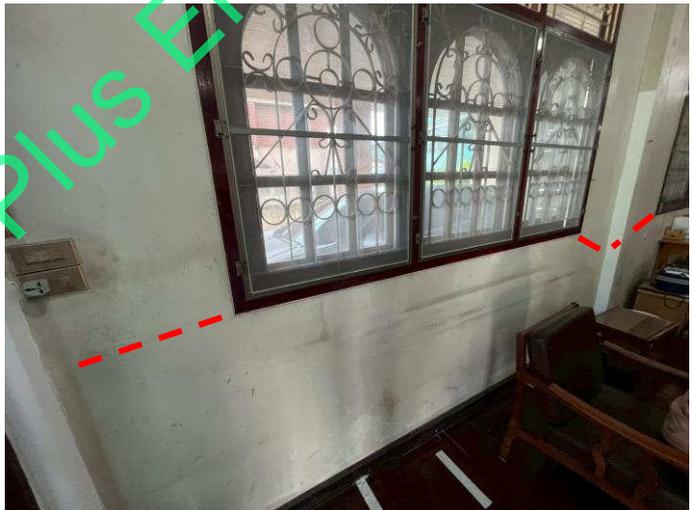
16. ผนังร้าวมุมหน้าต่าง

สาเหตุเกิดจาก : การยึดขยายตัวของวัสดุ

ข้อเสนอแนะ : ควรทำการซ่อมแซมโดยการกรีดซ่อมรอยร้าว และฉาบเก็บรอยร้าวให้เรียบร้อย

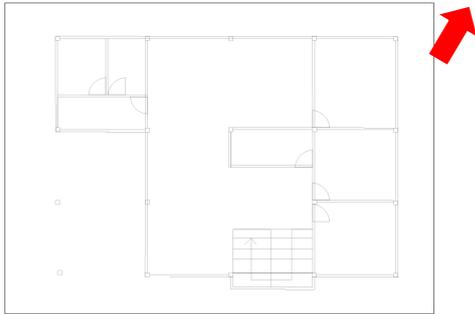
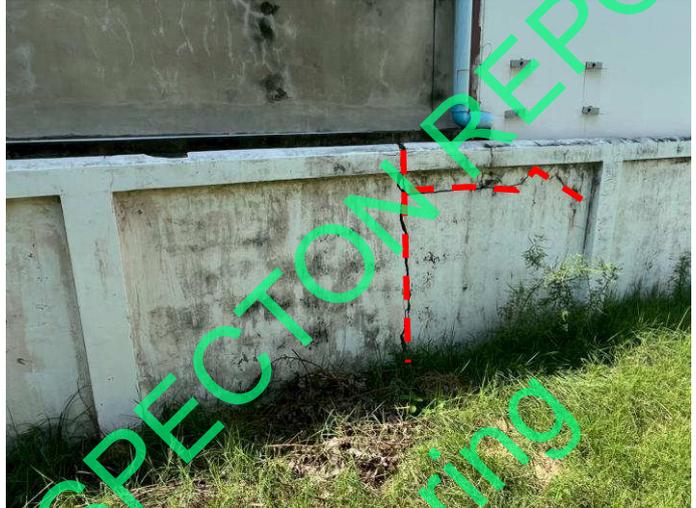
17. รั้วแตกร้าว

สาเหตุ : เกิดจากการทรุดตัวของกำแพงรั้ว

ข้อเสนอแนะ : ควรทำการเสริมเสาเข็ม และปรับยกระดับรั้วให้เท่าของเดิม และเก็บรอยต่อรั้วให้เรียบร้อย

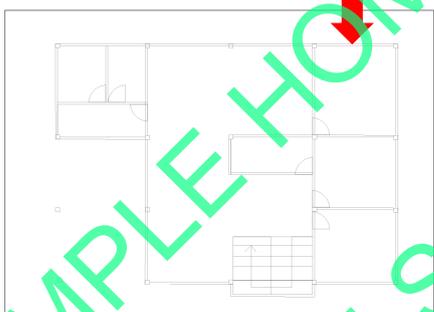
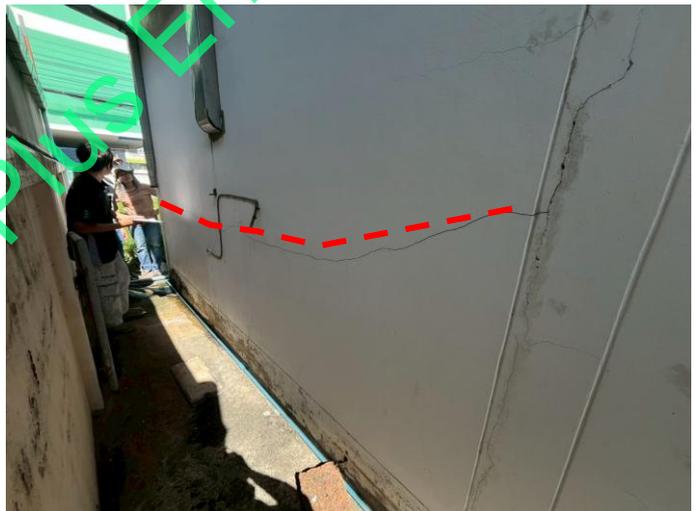
18. ผนังร้าวเฉียง

สาเหตุเกิดจาก : การยืดขยายตัวของวัสดุ

ข้อเสนอแนะ : ควรทำการซ่อมแซมโดยการกรีดซ่อมรอยร้าว และฉาบเก็บรอยร้าวให้เรียบร้อย

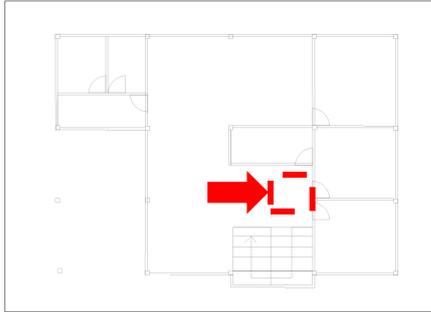
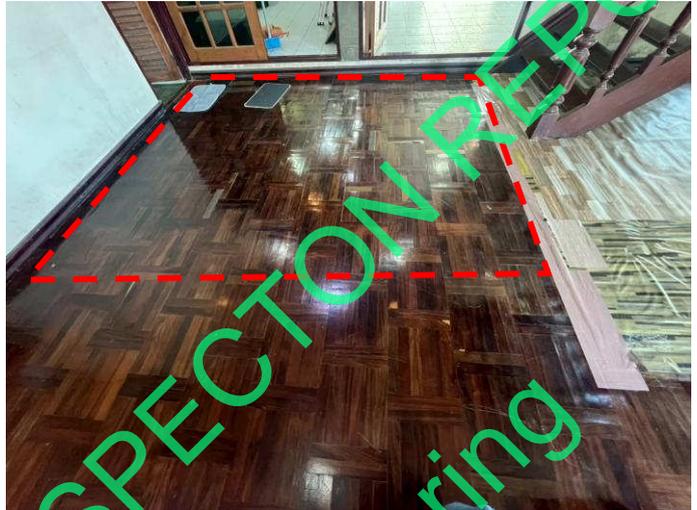
19. พื้นไม้หลุด ร่อน

สาเหตุเกิดจาก : การเสื่อมสภาพของวัสดุ

ข้อเสนอแนะ : ควรรื้อของเดิมออกแล้วปูพื้นใหม่

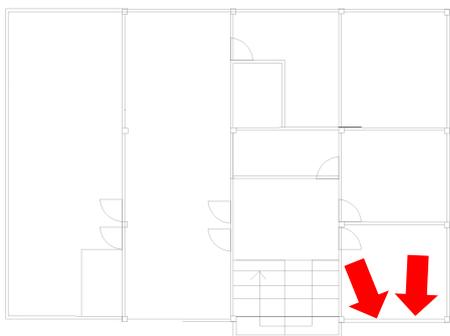
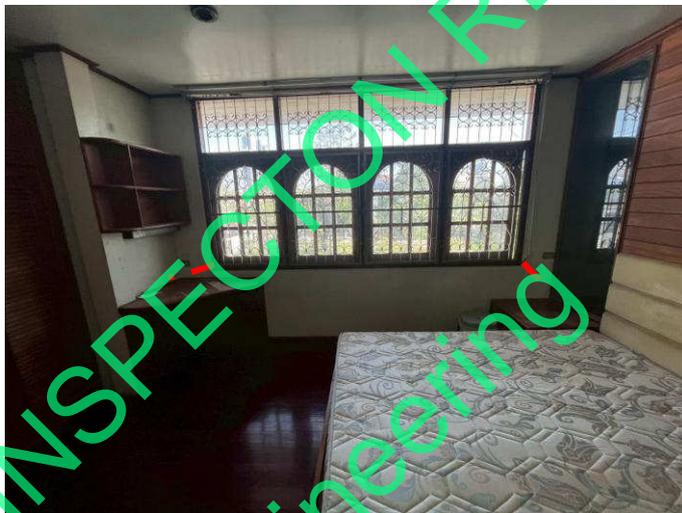
1. ผนังร้าวมุมหน้าต่าง

สาเหตุ : เกิดจากการยึดขยายตัวของวัสดุ

ข้อเสนอแนะ : ควรทำการซ่อมแซมโดยการกรีดซ่อมรอยร้าว และฉาบเก็บรอยร้าวให้เรียบร้อย

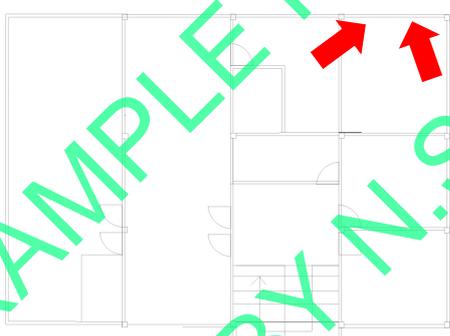
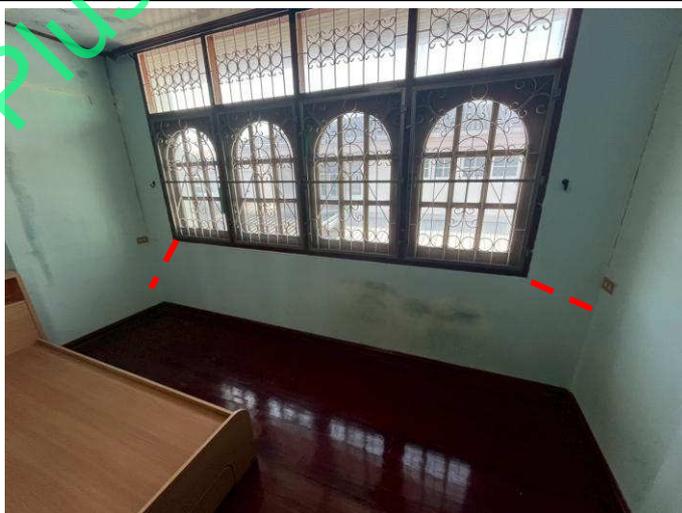
2. ผนังร้าวมุมหน้าต่าง

สาเหตุ : เกิดจากการยึดขยายตัวของวัสดุ

ข้อเสนอแนะ : ควรทำการซ่อมแซมโดยการกรีดซ่อมรอยร้าว และฉาบเก็บรอยร้าวให้เรียบร้อย

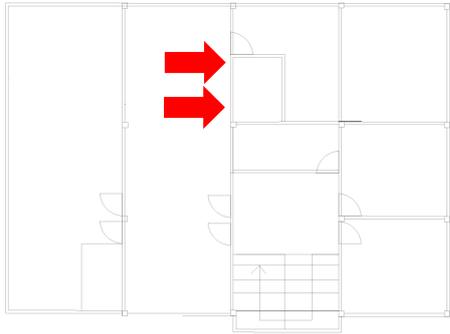
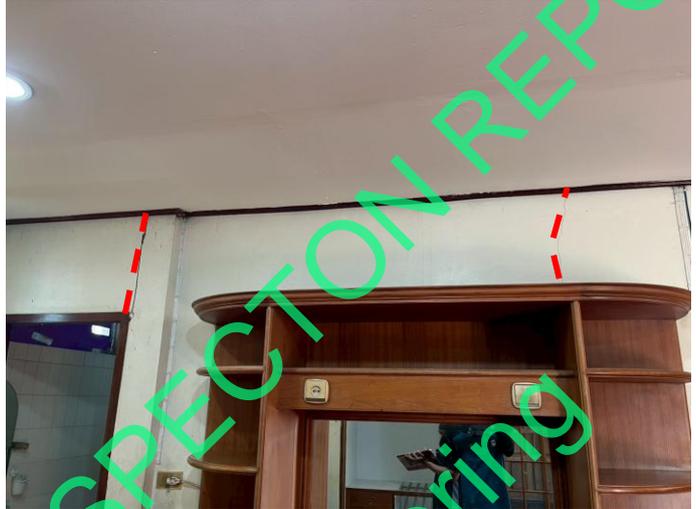
3. ผนังร้าวรอยต่อผนังเสา และร้าวแนวตั้ง

สาเหตุ : เกิดจากการยึดขยายตัวของวัสดุ

ข้อเสนอแนะ : ควรทำการซ่อมแซมโดยการกรีดซ่อมรอยร้าว และฉาบเก็บรอยร้าวให้เรียบร้อย

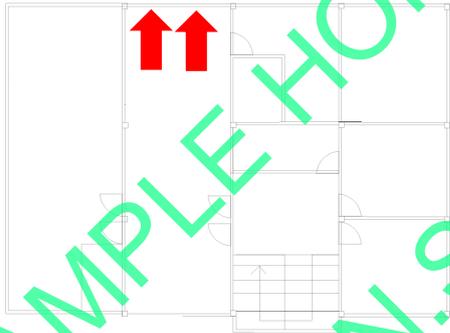
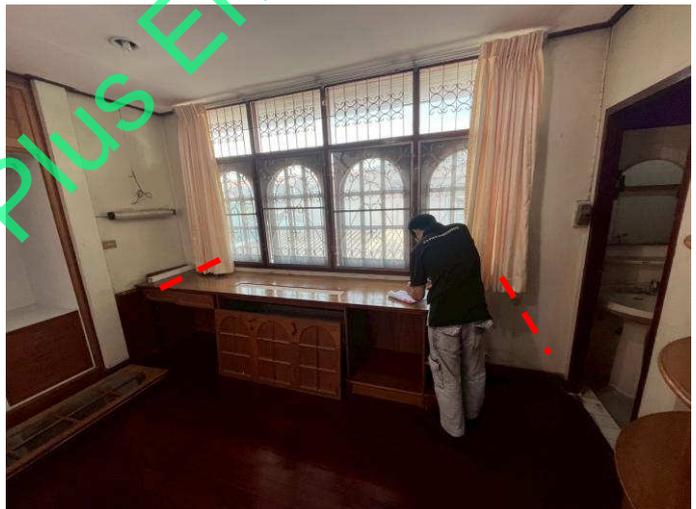
4. ผนังร้าวมุมหน้าต่าง

สาเหตุ : เกิดจากการยึดขยายตัวของวัสดุ

ข้อเสนอแนะ : ควรทำการซ่อมแซมโดยการกรีดซ่อมรอยร้าว และฉาบเก็บรอยร้าวให้เรียบร้อย

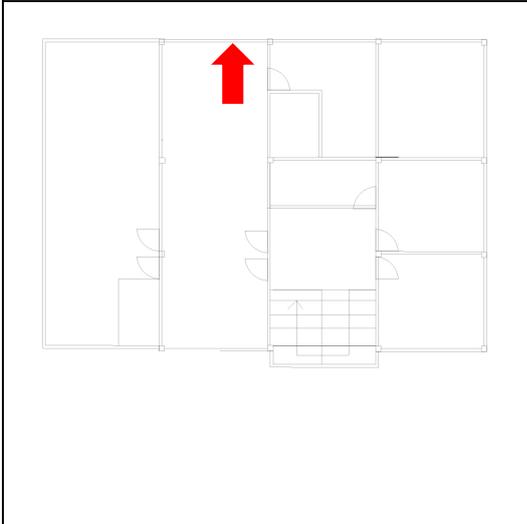
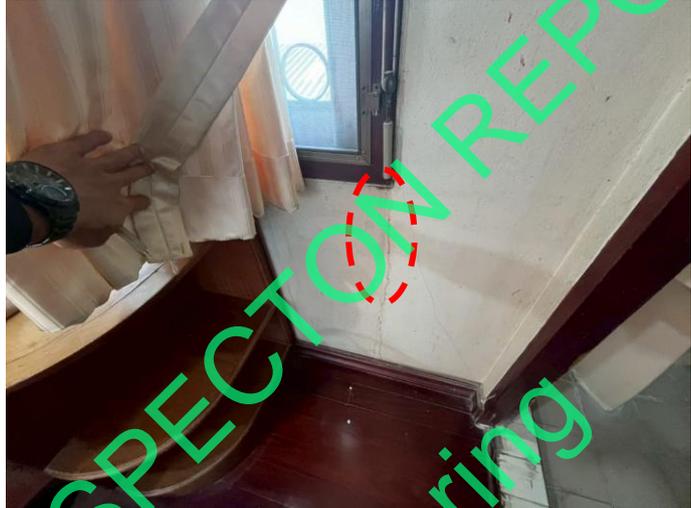
5. ผนังขอบหน้าต่างมีคราบน้ำ

สาเหตุ : เกิดจากซิลิโคนขอบหน้าต่างด้านนอกเสื่อมสภาพ และแตก

ข้อเสนอแนะ : ควรทำการกรีดซิลิโคนด้านนอกออกและทำการเก็บซิลิโคนขอบคั่นสภาพให้เรียบร้อย

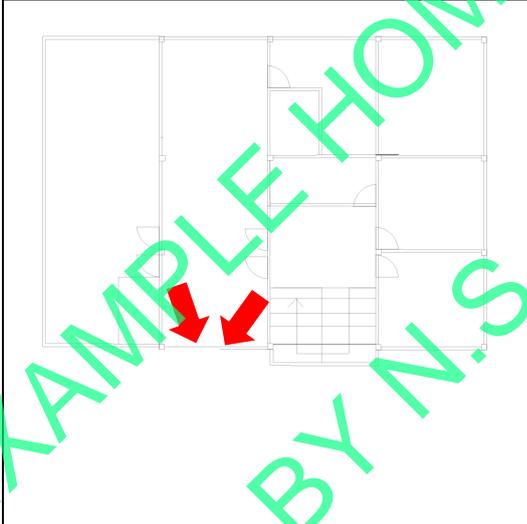
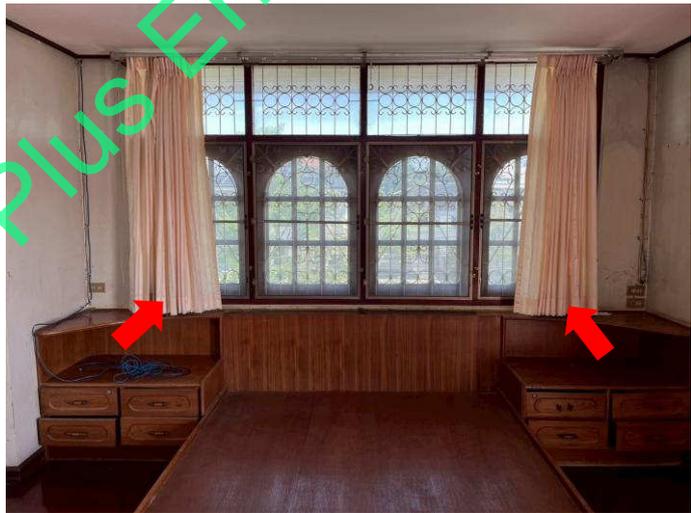
6. ผนังร้าวมุมหน้าต่าง

สาเหตุ : เกิดจากการยืดขยายตัวของวัสดุ

ข้อเสนอแนะ : ควรทำการซ่อมแซมโดยการกรีดซ่อมรอยร้าว และฉาบเก็บรอยร้าวให้เรียบร้อย

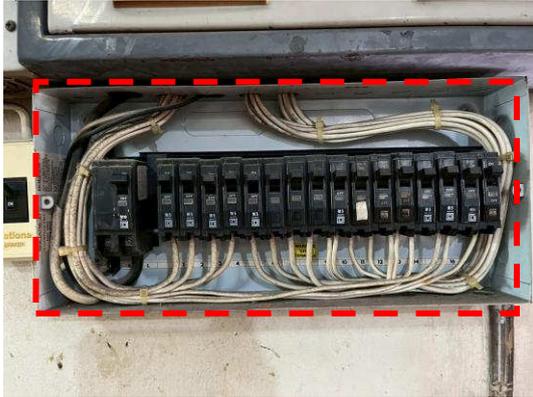
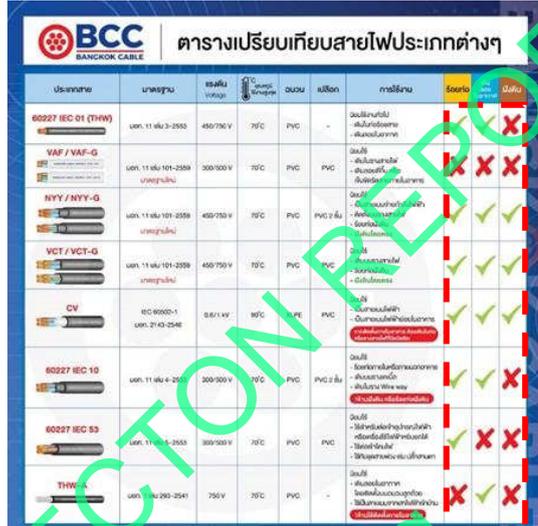
<p>Pic:1 ตู้ไฟ, สายไฟ และเบรกเกอร์ไฟฟ้ามีสภาพเก่า เนื่องจากมีการติดตั้งใช้งานมานานและสีสายไฟไม่เป็นไปตามมาตรฐาน และไม่มีสายกราวด์ ควรแก้ไข เปลี่ยนตู้ไฟ, สายไฟ และเบรกเกอร์ไฟฟ้าใหม่ทั้งหมด และใช้สีสายไฟให้เป็นตามมาตรฐาน และติดตั้งสายกราวด์ในระบบให้เรียบร้อย และติดตั้งระบบกันดูดในตำแหน่งที่มาตรฐานการติดตั้งระบุไว้ ให้เป็นไปตามมาตรฐานการติดตั้งไฟฟ้า เพื่อความปลอดภัยของผู้ใช้งาน</p>

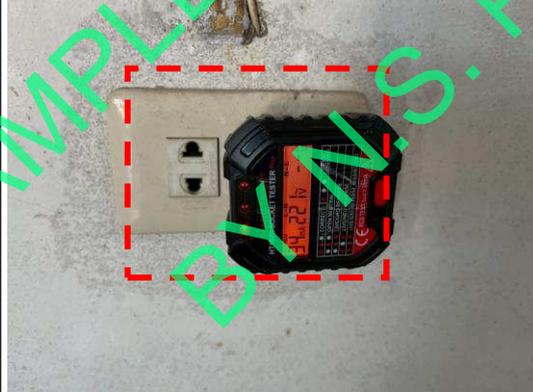
<p>Pic:2 เต้ารับสายไฟมีรูสายกราวด์ ควรเปลี่ยนให้เป็นปลั๊กไฟที่มีสายกราวด์</p>

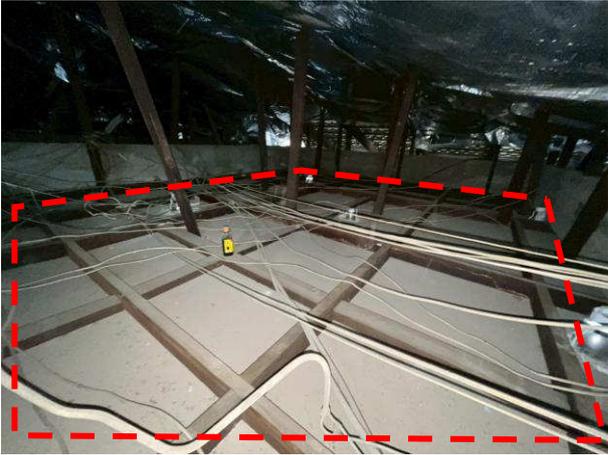
<p>ตำแหน่งที่ 1</p> <p>รายละเอียด สายไฟเก็บไม่เรียบร้อย</p> <p>ข้อเสนอแนะ ควรใส่ท่อร้อยสายไฟให้เรียบร้อยทั้งหมด</p>

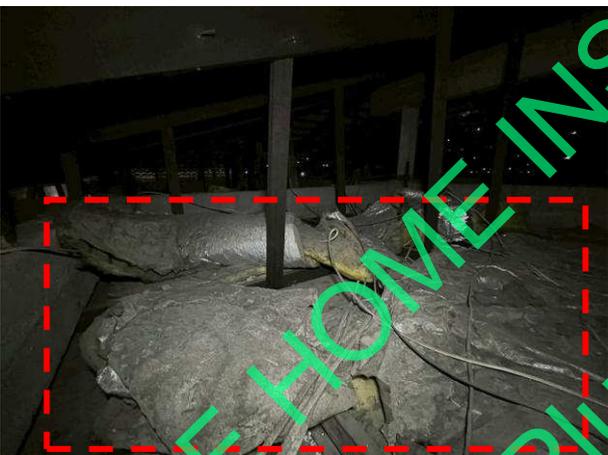
<p>ตำแหน่งที่ 2</p> <p>รายละเอียด ฉนวนกันความร้อนเสื่อมสภาพ วางไม่เรียบร้อย</p> <p>ข้อเสนอแนะ ควรเปลี่ยนฉนวนกันความร้อนใหม่ แล้ววางให้เรียบร้อย</p>

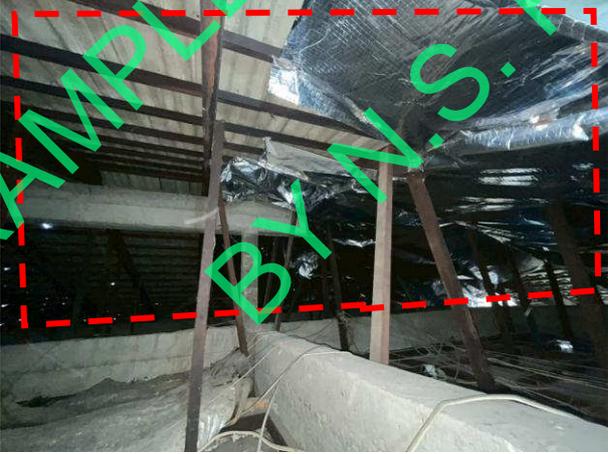
<p>ตำแหน่งที่ 3</p> <p>รายละเอียด แผ่นสะท้อนความร้อนหลุด ขาด</p> <p>ข้อเสนอแนะ ควรแก้ไขซ่อมแซมแล้วติดตั้งใหม่</p>
