N.S. PLUS ENGINEERING CO., LTD.

รายงานการตรวจสอบสภาพบ้านมือสอง

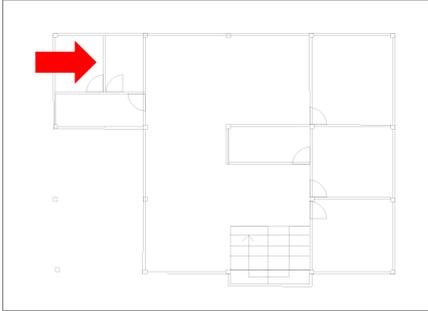
13. ผนังร้าวเฉียง

สาเหตุ : เกิดจากการยึดขยายตัวของวัสดุ

ข้อเสนอแนะ : ควรทำการซ่อมแซมโดยการกรีดซ่อมรอยร้าว และฉาบเก็บรอยร้าวให้เรียบร้อย

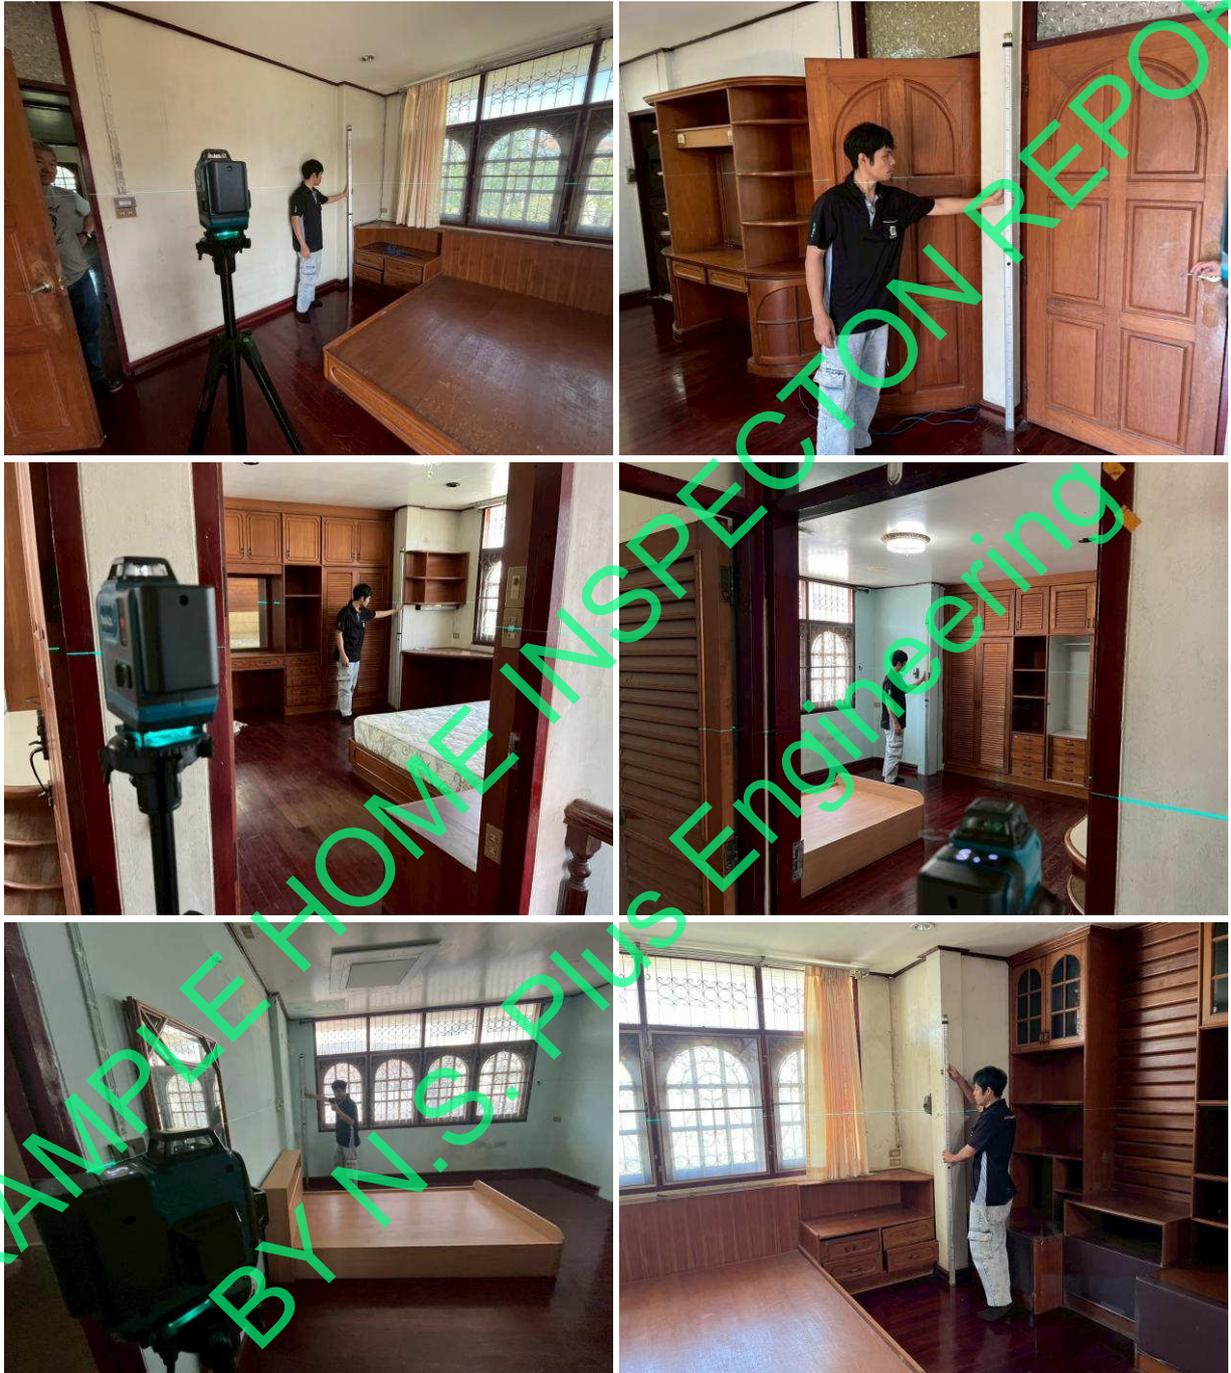
ภาพการตรวจวัดค่าระดับพื้นอาคาร

สำหรับการตรวจวัดระนาบพื้นจะวัดค่าระดับโดยใช้กล้องเลเซอร์วัดบริเวณมุมเสา หรือส่วนที่เป็นมุมอาคาร
